القبلة في مساجد مدينة نابلس Qibla in the Mosques of Nablus City

Qibla is the direction to Mecca, more specifically to the Kaaba, towards which each Muslim must face in order to perform his daily prayer. In a mosque, the Qibla is identified by the Qibla wall which contains a niche; or what is called, Mihrab. This paper lists many methods used to determine the Qibla in general, and then elaborates on the Qibla problem found in Nablus mosques. A field study indicated that most of the Nablus mosques are not directed correctly towards Mecca. The traditional mosque buildings have an average deviation of 26.4 degrees towards the west; the most recent mosques have 17.1 degrees also towards the west. Mosques built by 1996, have the most accurate qibla, with average deviation of 3.7 degrees, but towards the east. This paper discusses the main reasons that stand behind these deviations in qibla, and then concludes with the most acceptable ways to handle this problem.

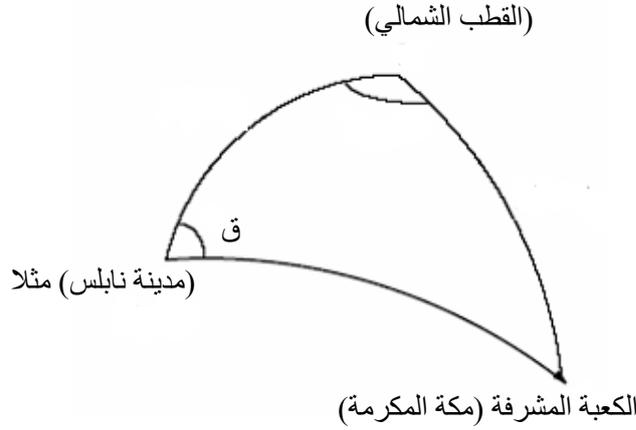
شكل (٢): يوضح المثلث الكروي المستخدم في تحديد اتجاه القبلة. (المصدر: (Abdali, 1997, p. 17))

١.١.٢ استخدام قوانين حل المتثلث الكروي: وذلك أن الكعبة وأي بقعة من العالم، إضافة إلى موقع القطب الشمالي تشكل مثلثاً كروياً كما في الشكل التالي:

القانون التالي يستخدم في تحديد اتجاه القبلة:

$$\frac{\text{جا}(\text{ط م} - \text{ط})}{[\text{جتا}(\text{ع}) \times \text{ظا}(\text{ع م})] - [\text{جا}(\text{ع}) \times \text{جتا}(\text{ط م} - \text{ط})]} \quad \text{ق} = \text{ظا} - ١$$

حيث إن: ق = زاوية اتجاه القبلة.

- ع = خط عرض المنطقة المطلوب تحديد قبلتها.
 ط = خط طول المنطقة المطلوب تحديد قبلتها.
 ع م = خط عرض مكة المكرمة (٢١.٤٢ درجة شمال خط الاستواء).
 ط م = خط طول مكة المكرمة (٣٩.٨٢ درجة شرق خط جرينتش).

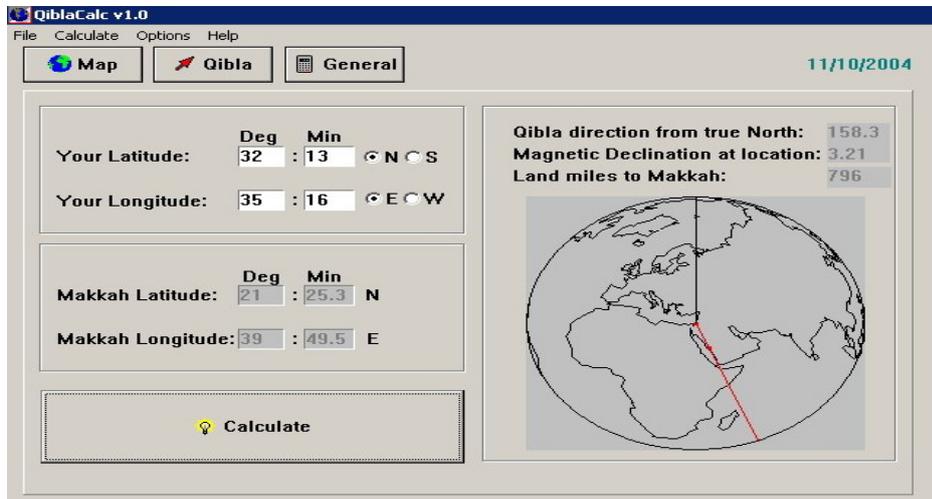
شكل (٣): يبين بالرسم والأرقام زاوية اتجاه القبلة في مدينة نابلس (الباحث).

٤.٢.٢ **برامج حاسوب خاصة بتحديد القبلة**، البرنامج الموضح في الشكل رقم (٣) يوضح صورة لأحد هذه البرمجيات ويدعى (QiblaCalc v1.0)، وبه يتم ربط إحداثيات الكعبة (خط عرض ٢١ درجة و ٢٥.٣ دقيقة شمالاً وخط طول ٣٩ درجة و ٤٩.٥ دقيقة شرقاً) والمخزنة مسبقاً بالبرنامج مع إحداثيات أي بلد يراد معرفة القبلة فيه، فمدينة نابلس، على سبيل المثال، ذات الإحداثيات: (خط عرض ٣٢ درجة و ١٣ دقيقة شمالاً وخط طول ٣٥ درجة و ١٦ دقيقة شرقاً). وعن طريق هذا البرنامج تبين أن زاوية القبلة في نابلس تميل ١٥٨.٣ درجة عن الشمال الحقيقي. كما يوضح هذا البرنامج بالصورة خريطة تبين المكان المطلوب تحديد قبليته والخط الواصل بينه وبين مكة المكرمة مع اتجاه الشمال الحقيقي وليس الشمال المغناطيسي، كما يحدد الزاوية بينهما والتي كانت في حالة مدينة نابلس ٣.٢١ درجة، كما في الشكل رقم (٣) التالي.

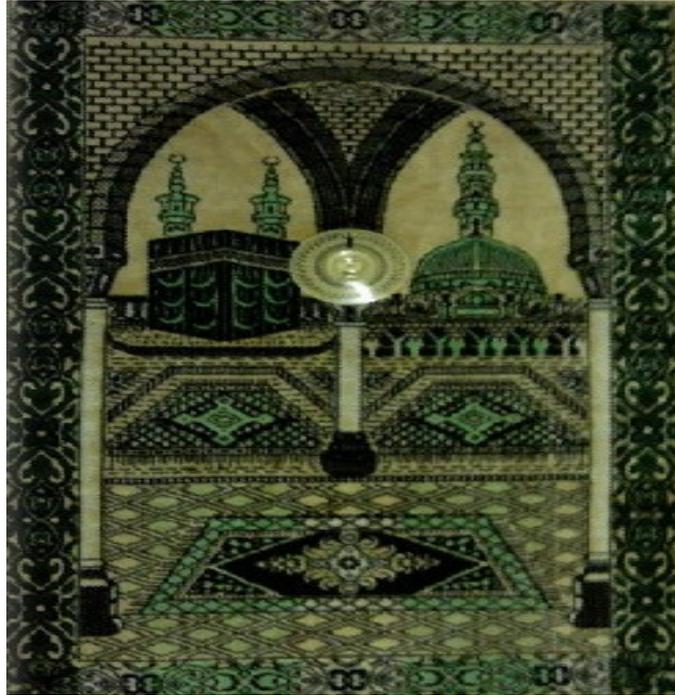
شكل (٤): سجادة الصلاة ذات بوصلة القبلة (تصوير طلبة قسم الهندسة المعمارية، جامعة النجاح الوطنية).

٥.٢.٢ **بوصلة القبلة**: والمزودة في سجادة صلاة خاصة تمتاز بسهولة استخدامها ودقتها المعقولة، فيمكن للمسلم حملها معه في حله وترحاله. مرفق مع هذه البوصلة كتيب للتعليمات تقتضي بأن يتم توجيه إبرة البوصلة (والتي تحدد اتجاه الشمال المغناطيسي) إلى ترقيم محدد وخاص لكل بلد يراد تحديد قبليته، فمثلاً في فلسطين على المسلم توجيه هذه الإبرة أو مؤشر الشمال لينطبق على رقم ٢٢٥ وعندها تكون وضعية السجادة في اتجاه القبلة المطلوب، انظر الشكل رقم (٤).

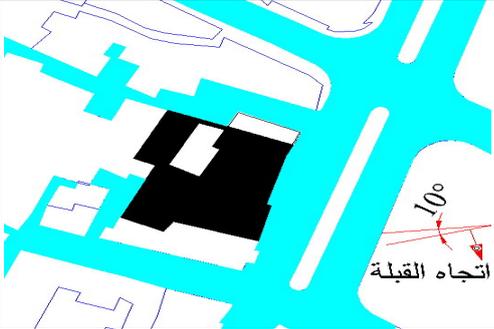
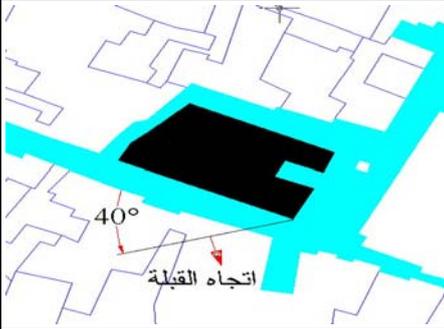
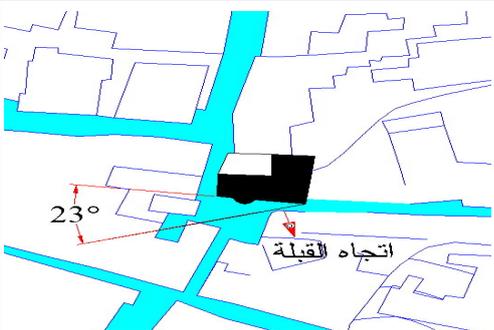
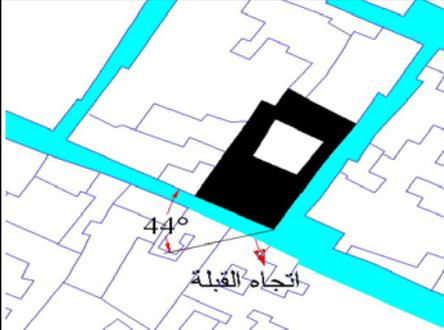
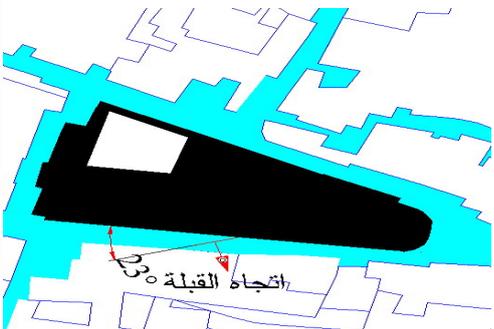
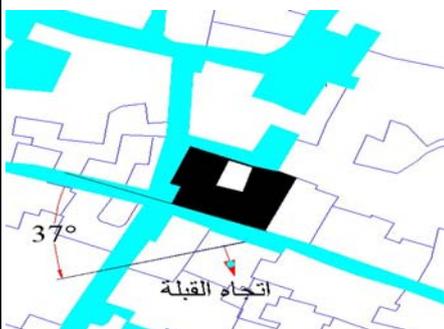
شكل (٦): يبين اثر الموقع العمراني للمساجد التاريخية ذات جدار قبلة محاذي لقصبات رئيسية على زاوية الانحراف عن القبلة بالدرجات (الباحث).

- ٥.١.٥ الموقع العمراني لهذه المساجد وخاصة الواقعة شمال الطرق الرئيسية في البلدة القديمة فرض عليها اتجاه محدد لجدار القبلة مواز لهذه الطرق. أضف إلى ذلك أن التخطيط الأساسي لمدينة نابلس هو روماني فلم يكن لاتجاه القبلة أي أثر لتوجيه القصبات الرئيسية في المدينة، وإنما تأثرت بتوجيه الكنائس حيث إن الاتجاه من الغرب إلى الشرق هو أساس توجيه المذابح فيها. ومن هنا وجد هذا الانحراف الكبير بعد تحويل هذه الكنائس إلى مساجد. الشكل رقم (٦) التالي يوضح اثر موقع كل مسجد تاريخي على اتجاه قبلته مع توضيح مدى الانحراف بالدرجات.

مسجد الأنبياء - ٣٦ درجة قديما ١٠ درجات حاليا	مسجد النصر - ٤٠ درجة

مسجد التينة - ٢٣ درجة	مسجد البيك - ٤٤ درجة

المسجد الكبير - ٢٣ درجة	مسجد الساطون - ٣٧ درجة

لذا فالموقع العمراني للمساجد التاريخية هذه أضاف عقبة يصعب معها تصحيح جدار القبلة. والدليل على ذلك ما حصل في حالة مسجد النصر. فقد هدم بناؤه التاريخي في زلزال سنة ١٩٢٧ ميلادية، مما أتاح فرصة مواتية لإصلاح انحراف قبلته ولكن كون جدار القبلة فيه موازياً للقبلة الرئيسية في البلدة القديمة جعل من الصعوبة بمكان إحداث أي تغيير على اتجاهه المنحرف بست وثلاثين درجة. وكون المسجد محاطاً بالشوارع من الأربع جهات ولصغر مساحة الأرض المقام عليها فقد كان تحريك البناء ولفه كله صعباً جداً، انظر شكل رقم (٦).

انظر مخططات المساجد التاريخية الموضحة في الشكل رقم (٦) وما سيطرتب على صفوف الصلاة من قصر في الطول وخصوصاً في الصفوف الأولى مما سيحرم الكثير من المصلين أجر الصلاة فيها. أضف إلى ذلك تقطع غالبية هذه الصفوف في كل من حالي السعة والضيق، حسب عدد المصلين، فتكثر أعدادهم في صلوات الجمع والأعياد وفي شهر رمضان والمناسبات الإسلامية وتخف نسبياً في غيرها من الأوقات، علماً أن غالبية هذه المساجد تقع في قلب البلدة القديمة بالقرب من السوق المركزي الممتلئ بالناس دائماً مما يجبر الناس على الصلاة بين السواري، فتدخل في دائرة الكراهة. هذا إذا ما تغاضينا عن التشتت النفسي للمصلين في هذه الحالة وعدم الطمأنينة مما يفسد الخشوع أثناء الصلاة. يوضح الشكل رقم (٨) خطوط الصلاة باتجاه القبلة الصحيحة وما يؤول إليه حال صفوف الصلاة في هذه الحالة، ففي معظم المساجد الوضع غير مشجع، وأفضل الأحوال هي حالة مسجد الخضراء، حيث تخلو قاعة الصلاة من الأعمدة ونسبة الانحراف فيها قليلة نسبياً (تسع درجات)، مما يجعل تصحيح القبلة أمراً ميسوراً.

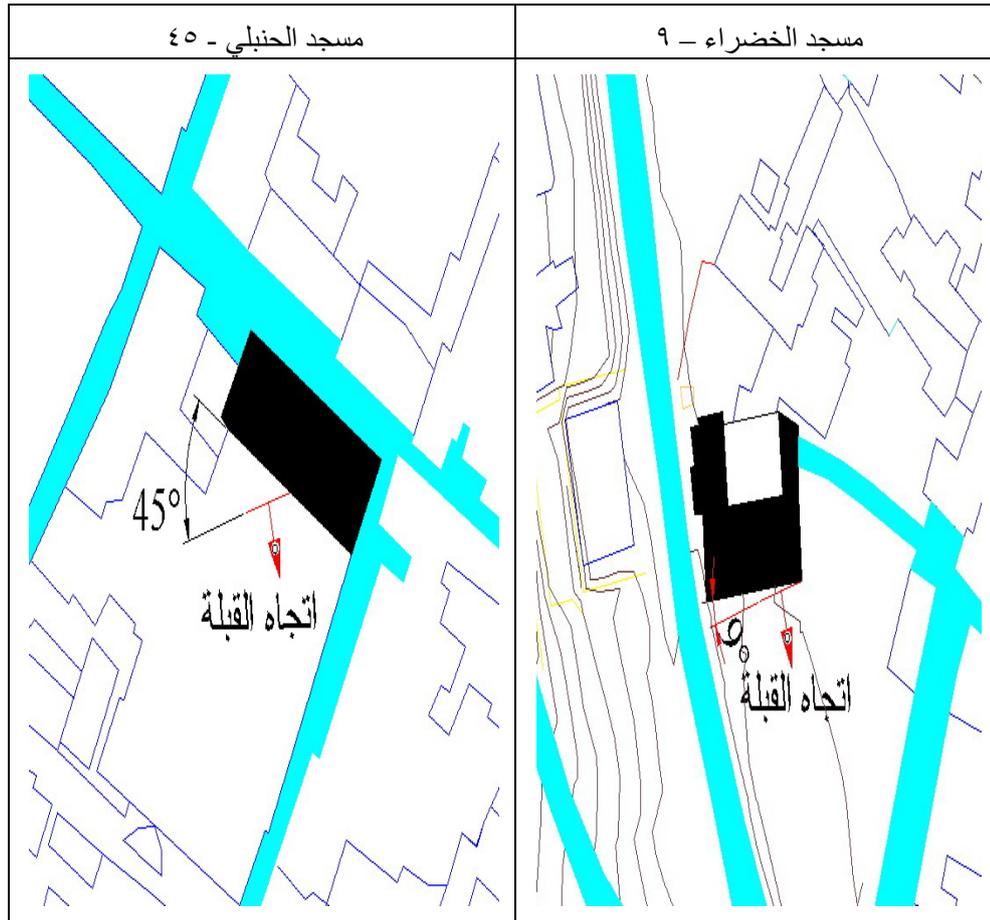
شكل (٧): يبين المساجد ذات جدار القبلة البعيد عن القصبات الرئيسية (الباحث).

أما في حالتي مسجد الخضراء والحنبلي، فنلاحظ أن جدار القبلة فيهما بعيد عن القصبات الرئيسية، ومع ذلك فقد وجد بهما انحراف ولكن بشكل متفاوت كما هو واضح بمخطط الشكل رقم (٧). إن وضع المسجدين على هذا النحو يجعل إمكانية إحداث أي إصلاح في قبليتهما عملية سهلة. أما في حالة مسجد الحنبلي، فانحرافه كبير، فإذا تم الاتفاق مع أصحاب العقارات الملاصقة، فنظريا يمكن تعديل جدار القبلة للاتجاه الصحيح. أما في حالة مسجد الخضراء فوضعه أسهل حيث إن بحر فراغاته الداخلية كبير، وانحرافه قليل نسبيا (تسع درجات للشرق) فلا داعي لهدم وإعادة بناء جدار قبلته وإنما إعادة ضبط خطوط القبلة بالاتجاه الصحيح قد تكون كافية.
